Kirkkorakennus muutoksessa - miten arvot ja tarpeet kohtaavat?

Kirkkotila avautuu –seminaari Liedon kirkossa 20.5.2019

Hanna Lyytinen, arkkitehti

Arkkitehtitoimisto Hanna Lyytinen Oy

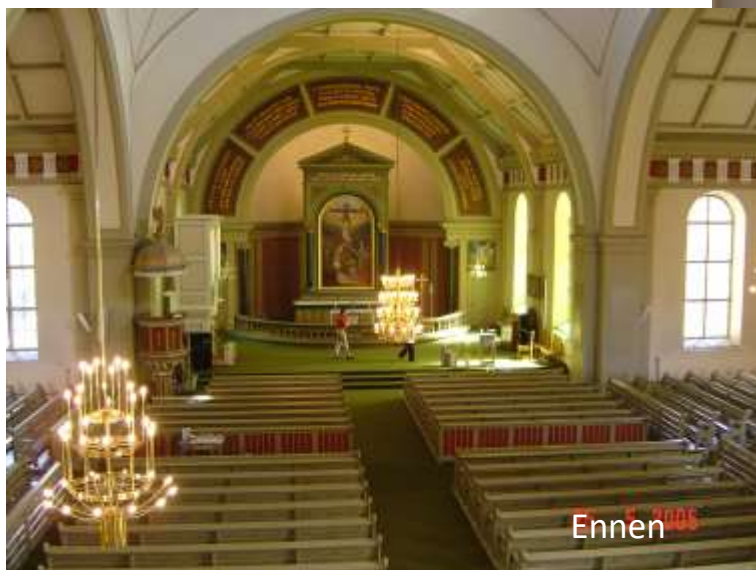
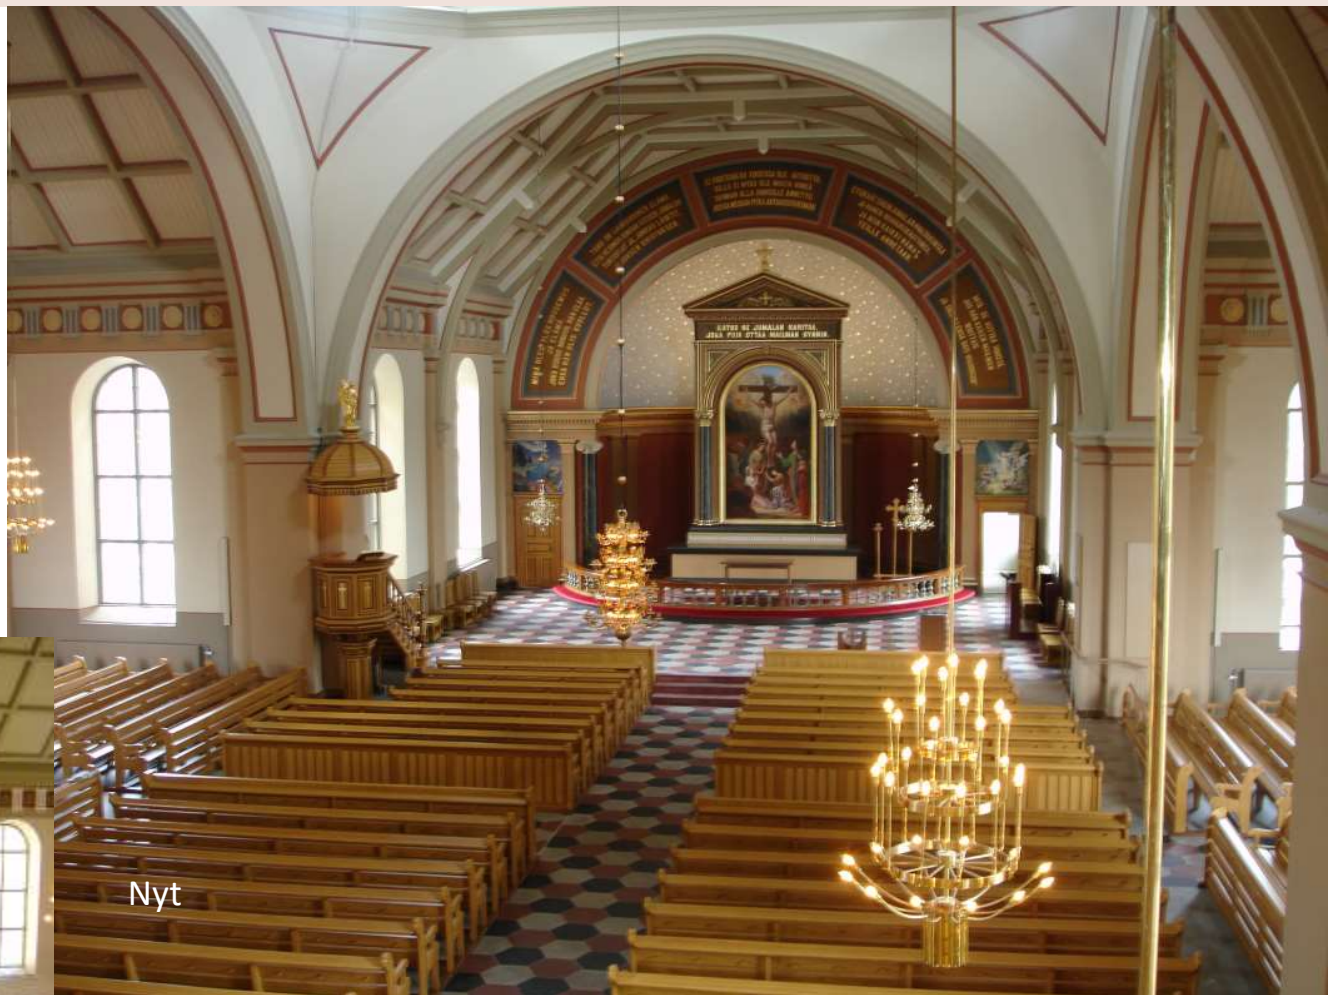
Kanta-Loimaan kirkon vuonna 1967
rakennettuun monikäyttökuoriin
palautettiin eturintamusaita 2007.

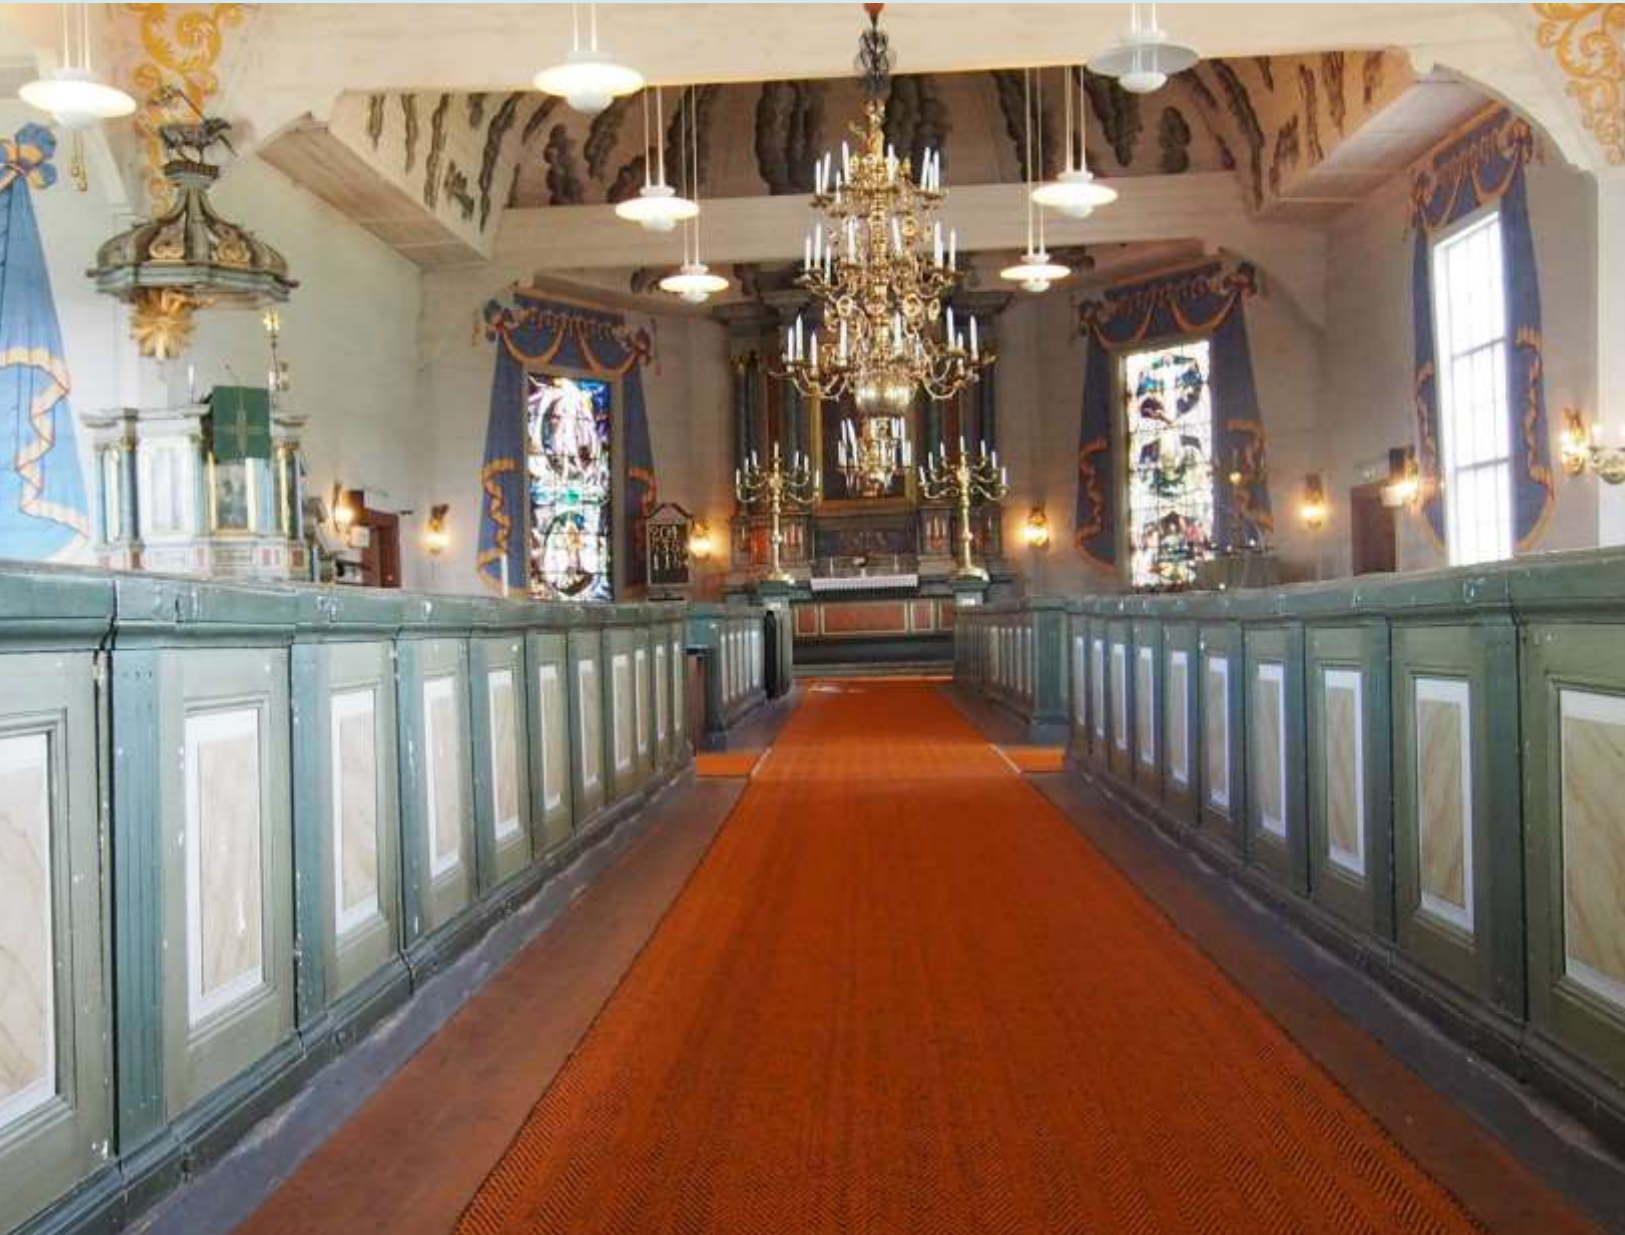
Uudenkaarlepyyn kirkko

- 1708 käyttöönotto, sisustustyöt valmiit 1759 (maalaukset Daniel Hjulström)
- 1928 Restaurointi, Rafael Blomstedt
- Tulipalo 1929
- 1963 peruskorjaus, Thorvald Lindqvist
- 1988- muutokset, Roger Wingren
- **2018 hankesuunnitelma:**
 - penkkien poistaminen ja harventaminen
 - Monikäyttöisyyden lisääminen
 - Esteetön WC
 - Lämmitys
 - Paloturvallisuus

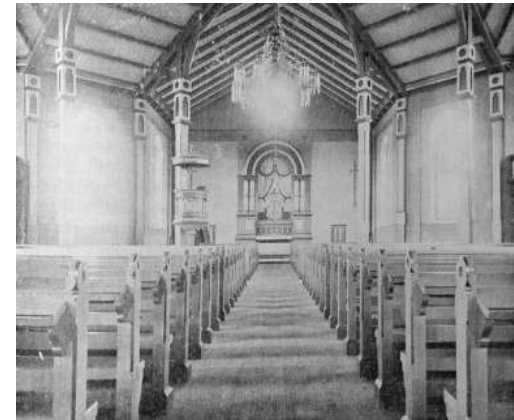
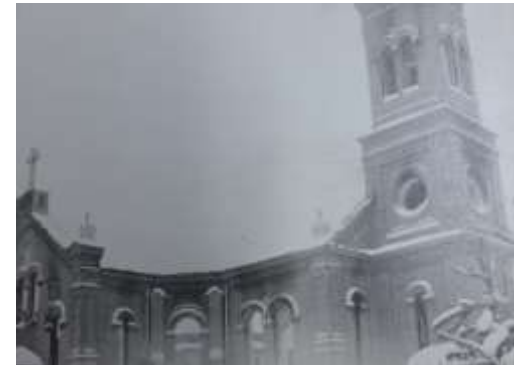
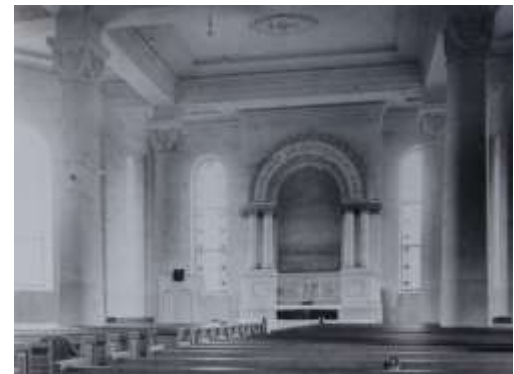
Ajoituskaavio

- Rakennusvuosi 1887, suunnittelijat Konstantin Kiseleff ja Elia Heikel
- Paikkamäärä alun perin ~2000, nyt ~600
- **Tulipalo ja jälleenrakennus 1921**, arkkitehti Ilmari Launis
- **hanke 2019**: hankkeen tavoitteet ja sisältö: monikäyttöisyys, esteettömyys, energiatehokkuus sekä kuvan ja äänen digitaaliset käyttömahdollisuudet

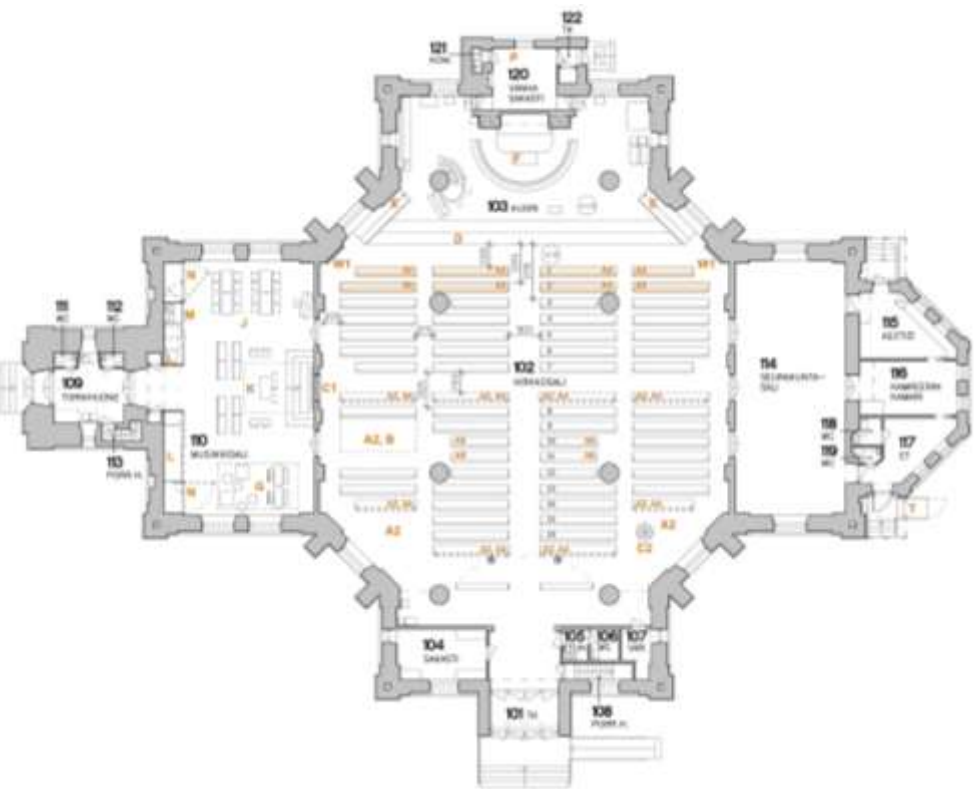
Luonnos, vaihtoehto A

Penkkimuutokset, vaihtoehto A

- Nykyiset penkkipatterit säilyy*

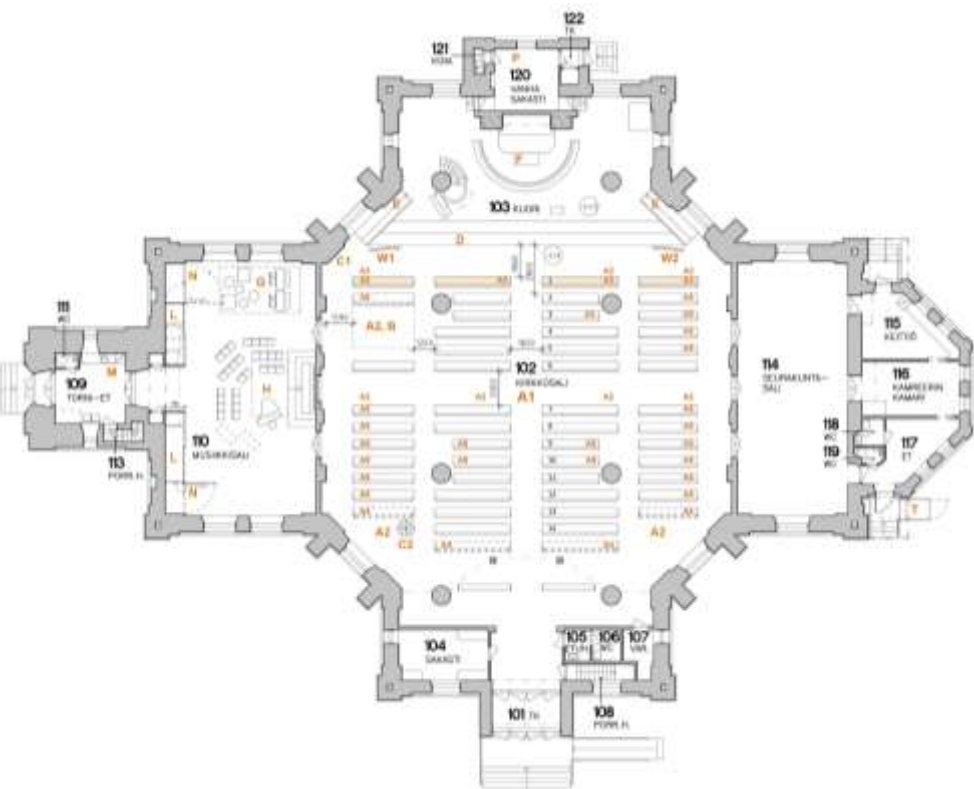
Luonnos, vaihtoehto B

Penkkimuutokset, vaihtoehto B

- *Lämmitysjärjestelmä uusitaan*
